## JT37x7/TSI の USB3.0 対応について

REV	日付	内容
1.0	2015年3月10日	初版
2.0	2015年10月26日	CD22対応

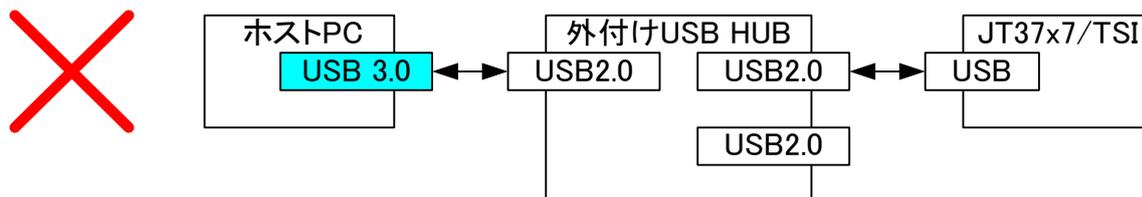
(A) USB 3.0 ポート直結の場合

しかしながら、USB3.0 のポートに接続した場合は、ご利用されるホスト PC によっては、正常に動作しない場合があります。このような場合、本書の手順に従って、JT37x7/TSI のフォームウェアと、ドライバーを更新して頂く必要があります。以下の(A)~(C)の接続の場合に、JTAG テストを実行すると、実行が終了しなくなるという事象が確認されています。

JT37x7/TSI を USB 3.0 のポートで利用するためには、ファームウェアの更新と、最新の JT37x7/TSI 用 Windows USB ドライバー(version 3.0.0.0 以上)のインストールが必要です。
